A la demande de l'Agence Régionale de Santé, Direction Territoriale de l'Eure, je me suis rendu sur les lieux du chantier de terrassement du bassin n°2 de la déviation Sud-Ouest d'Evreux en compagnie de Madame Julien de l'ARS 27 et de Monsieur SMELA de la DDTM 27.

### L'objet de la visite

« Lors du creusement de ce bassin de rétention des eaux de voirie, il a été observé sur la partie amont du terrain d'emprise, côté route, un changement de nature lithologique du fond de fouille, avec poches d'altération et front de craie affleurante ».

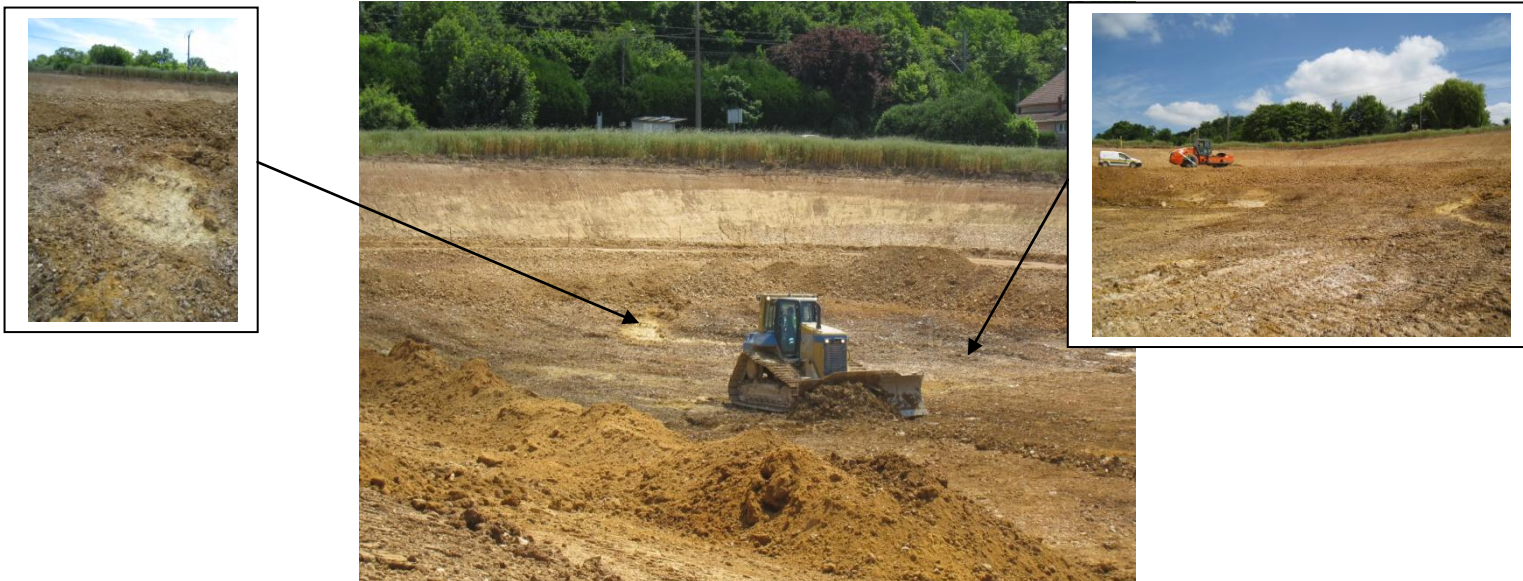
Les travaux de terrassement sont en cours d'achèvement et le fond de fouille n'est plus qu'à quelques centimètres de sa cote finale. L'essentiel des travaux de fond de fouille s'est effectué sur une argile à silex charpentée mais, sur l'extrémité sud-est du bassin en travaux (environ 400 m<sup>2</sup> sur les 5 200 m<sup>2</sup> de l'ensemble), il peut être observé un changement franc de la nature lithologique, visible essentiellement au niveau du fond de fouille, avec apparition de noyau de craie très altérée et de poches de sables blancs et ocres ; le tout emballé dans une argile très charpentée en silex, dont certains blocs sont pluri-décimétriques. On ne voit aucun indice d'effondrement ou de zones fortement décomprimées qui suggèreraient l'existence de boyaux karstiques sous jacents, noyés ou pas. Pas de traces d'hydromorphie apparente non plus !

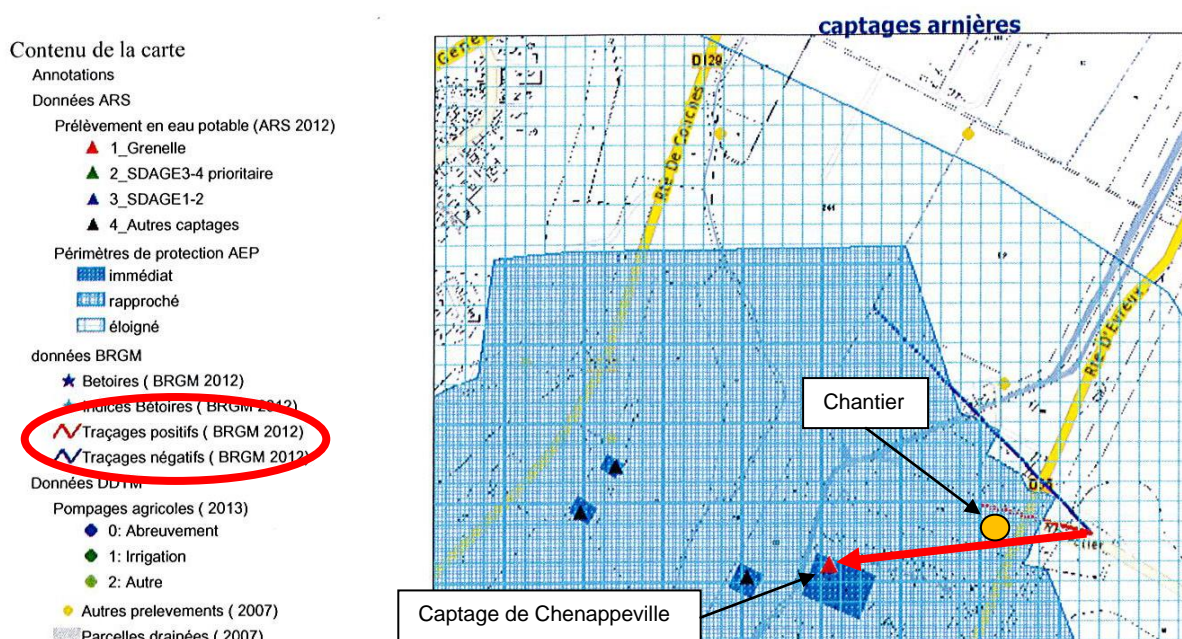
Il est mentionné l'existence de tracages positifs vis-à-vis des captages de Chennapeville situés à l'aval, dont le point d'injection était à quelques dizaines de mètres du chantier en cours et de la portion en question.

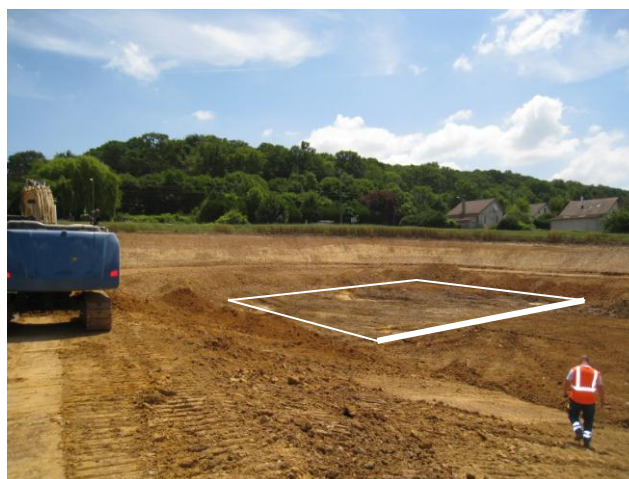
Egalement à quelques dizaines de mètres, à l'amont, de l'autre côté de la route, sur le chantier de la plateforme SNCF, une cavité souterraine hors d'eau de 3 ou 4 m<sup>3</sup> a été découverte, voir fiche évènement en annexe.

Cela confirme le caractère très fortement karstique et vulnérable du secteur à l'amont des captages de Chenappeville.

Pour ces raisons, je **suggère** de neutraliser cette partie de 400 m<sup>2</sup> environ en fermant le bassin au niveau du changement de faciès de fond de fouille et de refermer « proprement » la partie comprise entre le front sud-ouest actuellement visible et le futur merlon sur lequel serait ancré la structure d'étanchéité.

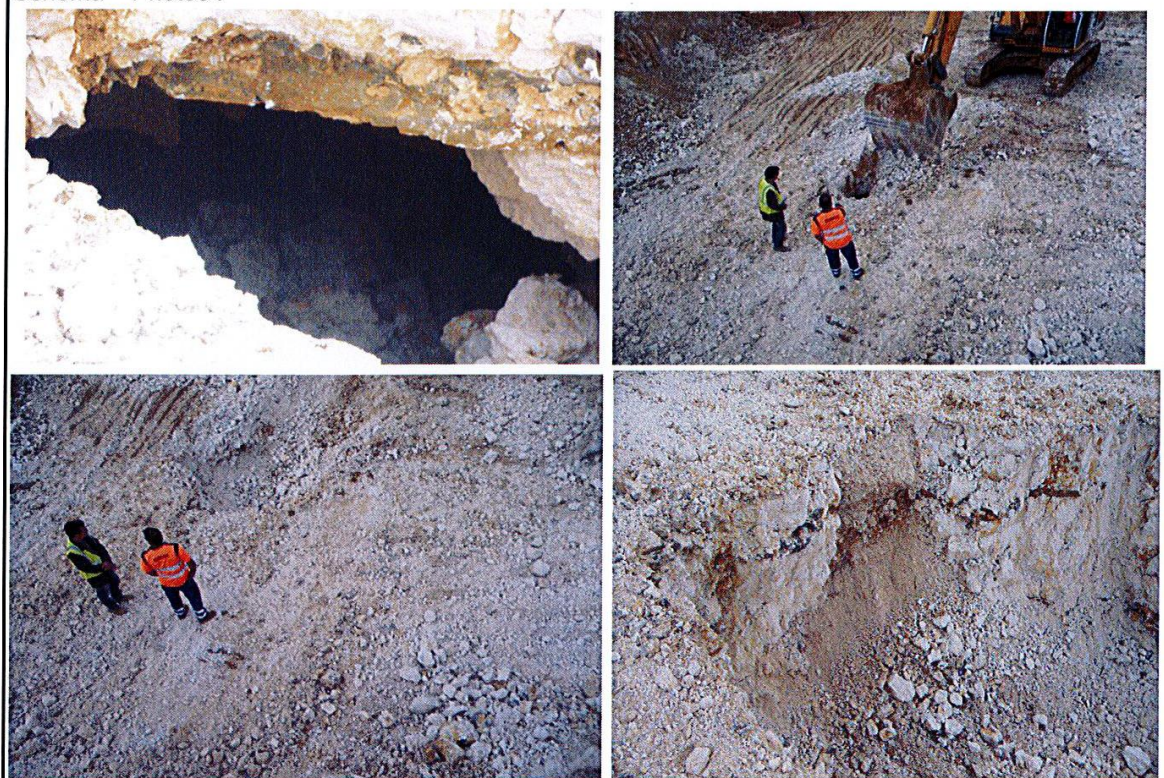
Schéma – Photos :

**Récit de l'évènement :** Sur le chantier de la plateforme SNCF, situé sur le chemin Potier, une cavité sous terrain a été découverte.

Causes identifiées de l'évènement	Actions préventives
<ul style="list-style-type: none"> <li>- Nature du terrain</li> </ul>	<ul style="list-style-type: none"> <li>- Cavité ouverte pour vérifier sa taille</li> <li>- Cavité bouchée pour enlever les risques</li> </ul>
