DREAL Normandie

Etude environnementale visant à étudier la
problématique de la présence de métaux dans le bras
du *Gord* de l'*Iton* à Arnières-sur-Iton (27)

novembre 2016

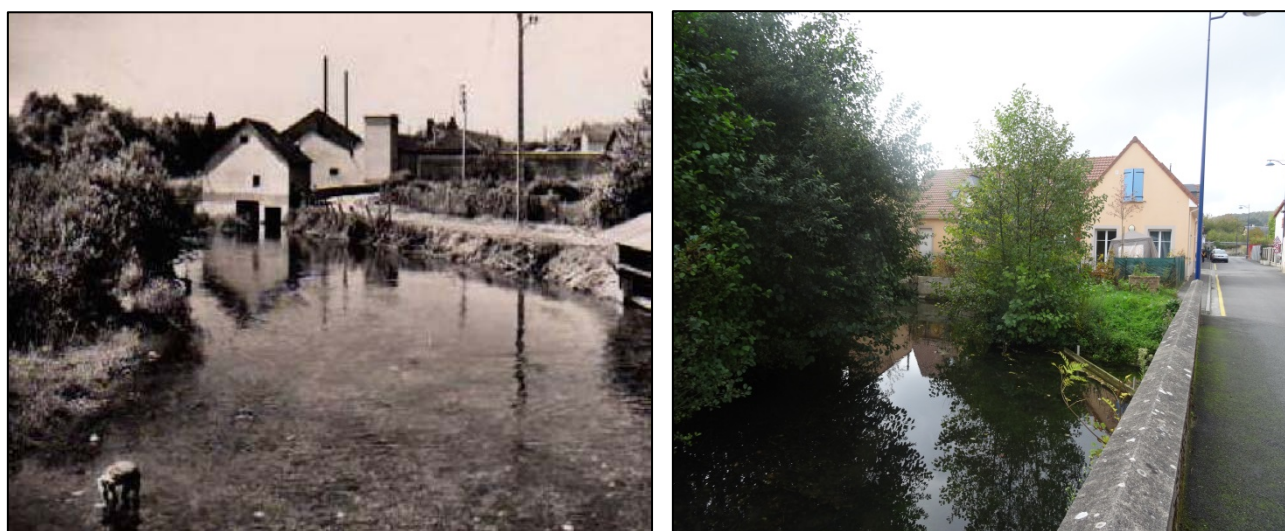
Figure 2 – de gauche à droite : l'ancienne laiterie qui accueillera par la suite l'usine CTA (photographie prise au début du XXème siècle) et vue actuelle de l'îlot et du site de la résidence « La Laiterie », (photographie prise le 27/10/2016)

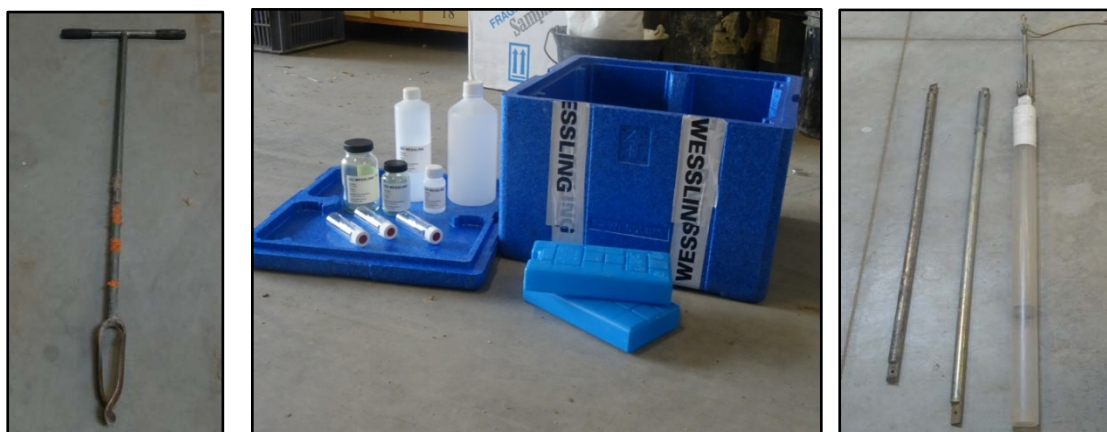
Les prélèvements de sédiments ont été réalisés à l'aide d'un préleveur à sédiments spécifique ou une tarière à main et conditionnés dans des flacons de 250 ml en verre, adaptés aux métaux.

Figure 4 - Matériels utilisés pour les prélèvements, de droite à gauche: préleveur à sédiment, flacons et glacière, tarière manuelle.

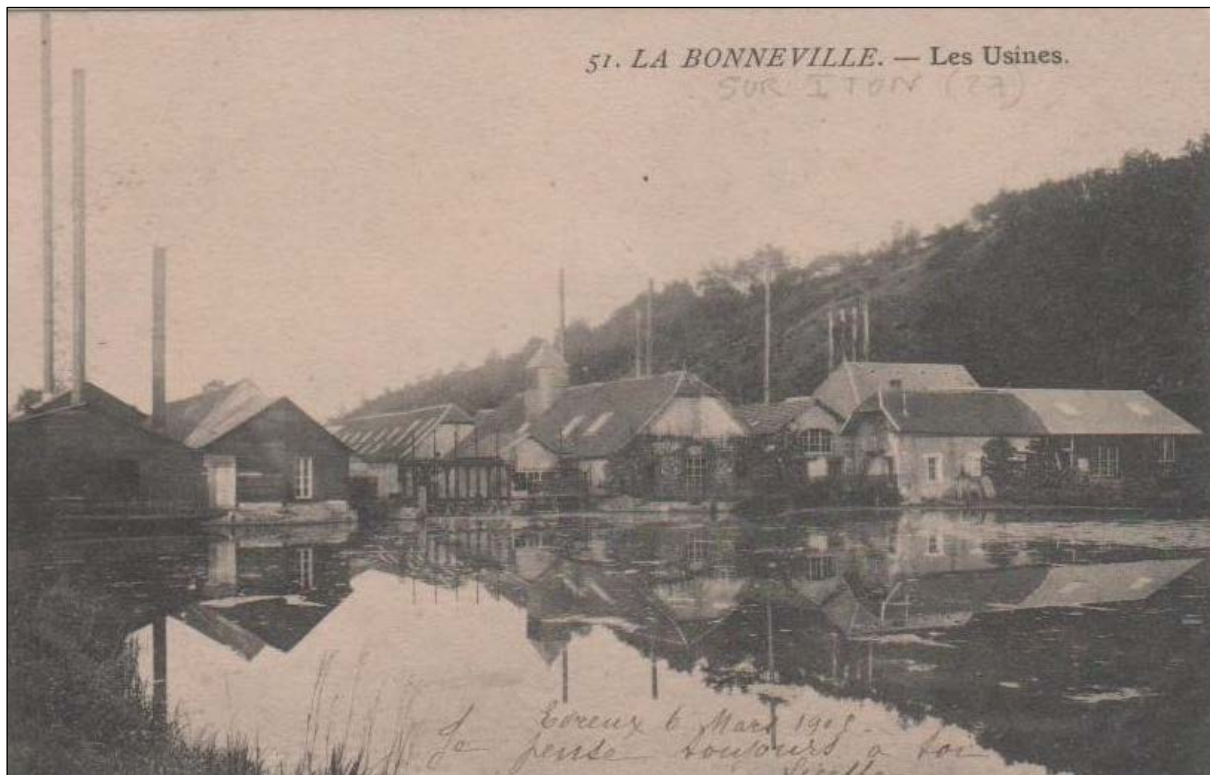
Photographie de la retenue d'eau en amont de l'usine métallurgique en 1910.
Cette dernière est suspectée d'avoir fait l'objet d'une pollution en 1974 par la société TREFIMETAUX.

En conséquence de l'accident survenu fin Août 1974 ,
l'Arrêté Préfectoral du 20 Septembre 1974 nous mettait en demeure
d'effectuer le curage de la retenue dans toute la mesure du possi-
ble avant la fin de l'année .

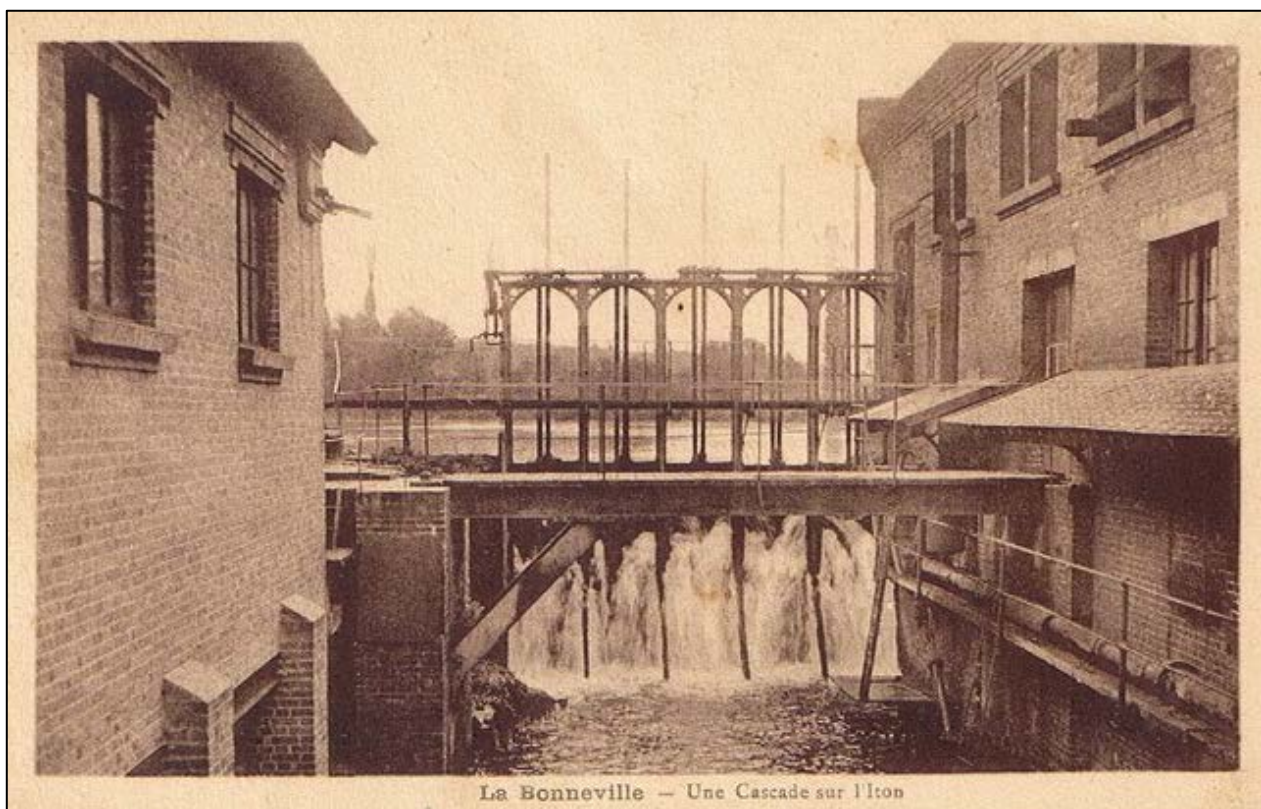
Photographie de l'ouvrage hydraulique à l'exutoire de la retenue d'eau amont en 1910.
Ce dernier pourrait être à l'origine de l'accident survenu en 1974.

Des photographies du site TREFIMETAUX, datant de 1910, illustrant un ancien ouvrage hydraulique probablement responsable de la pollution provoquée sur la retenue d'eau en amont du site ainsi que des photographies du site dans sa configuration actuelle, prises le 27 octobre 2016, sont disponibles en **annexe 8**.

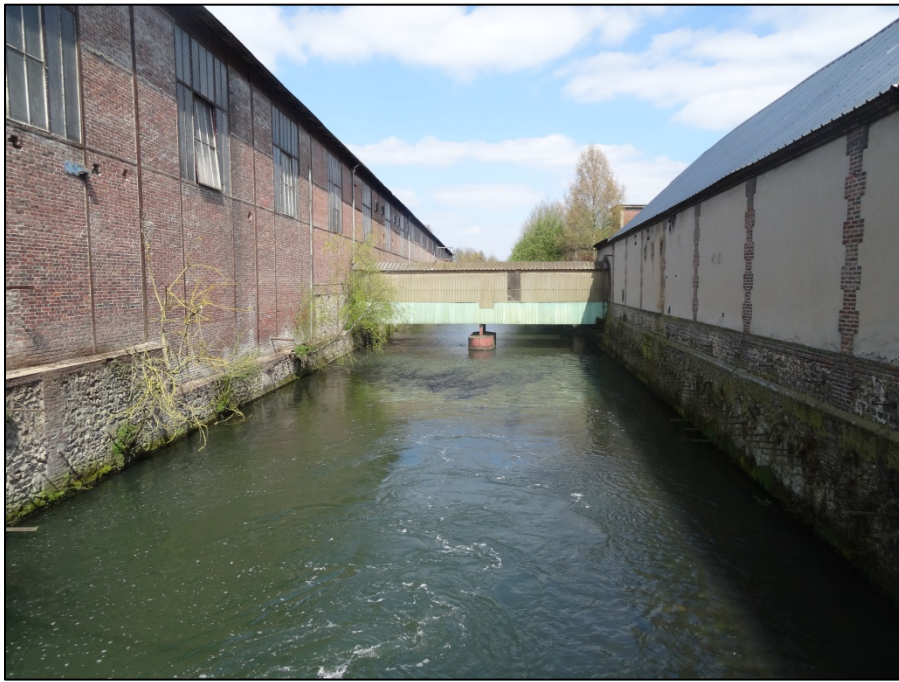
Bras de l'Iton traversant
les anciennes fonderies
TREFIMETAUX

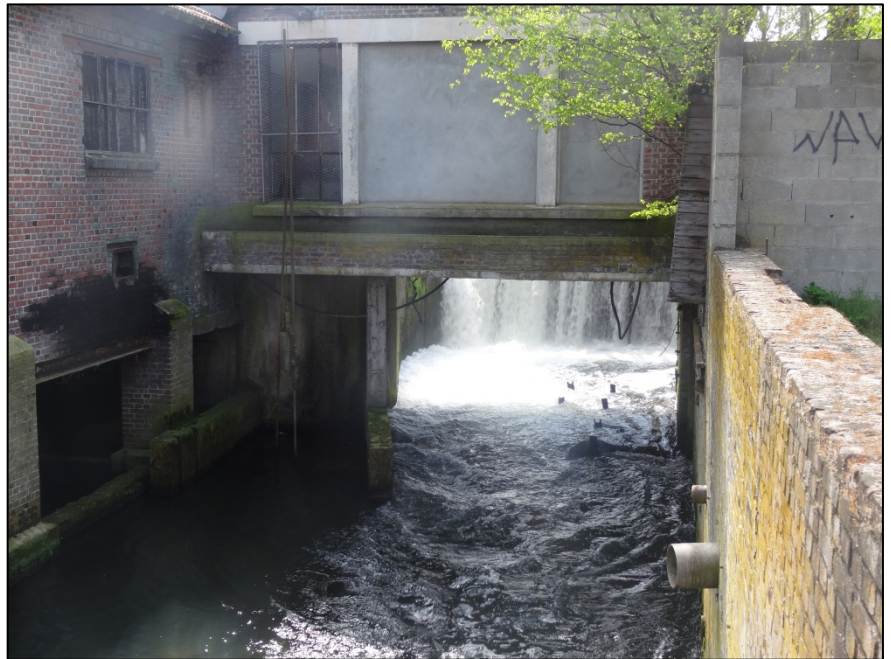
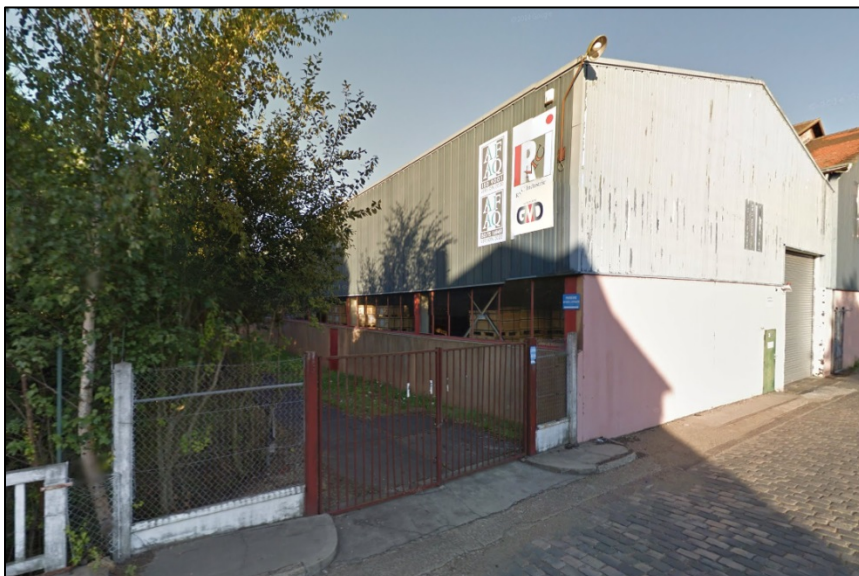
Ouvrage hydraulique actuel à
l'exutoire de la retenue d'eau
amont du site TREFIMETAUX

Bâtiment occupé par RMC-
découpage

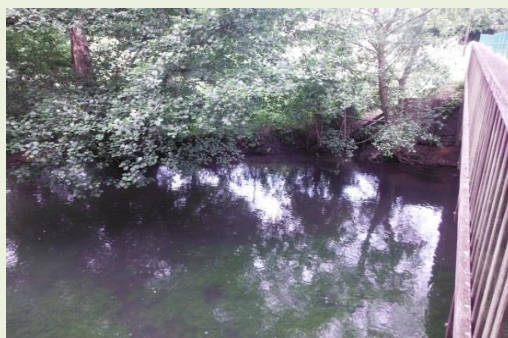
Prélèvements en aval direct de l'ex-usine
TREFIMETAUX

- Les résultats analytiques ont mis en exergue une teneur en cuivre 3,5 fois supérieur à la valeur de référence au droit du point de prélèvement P8-SED-P localisé en aval direct de l'usine TREFIMETAUX.
- Aucun autre dépassement n'est à déplorer sur les autres prélèvements de sédiments.

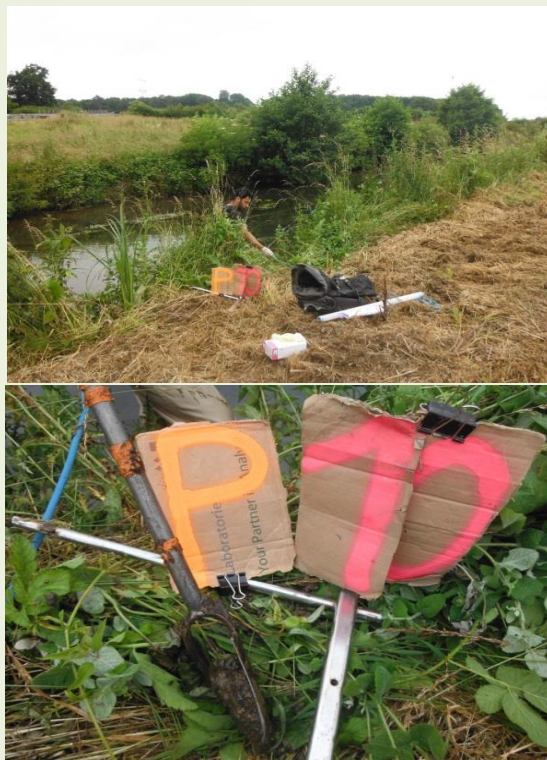
Localisation	48°58'57.1"N
(Longitude / Latitude)	1°01'18.0"E
Lieu de prél.	Lit de la rivière
Méthode	Tarrière à main
Sens d'écoulement	Nord-Est
Niveau contesté	-
Remarques	<p>Aucun prélèvement de sédiments en profondeur réalisé</p> <p>Limons sableux enrobant des graviers de silex.</p> <p>Odeur de biodégradation.</p>

Prélèvement sur *Le Rouloir*
